CT/D – 0146

Florianópolis, 29 de janeiro de 2021.

Com os nossos renovados cumprimentos, e em atenção ao Ofício nº 246/DILIC que encaminha a Notificação referente ao evento ocorrido a lagoa de evapoinfiltração, que faz parte do SES Lagoa da Conceição, prestamos os esclarecimentos que seguem.

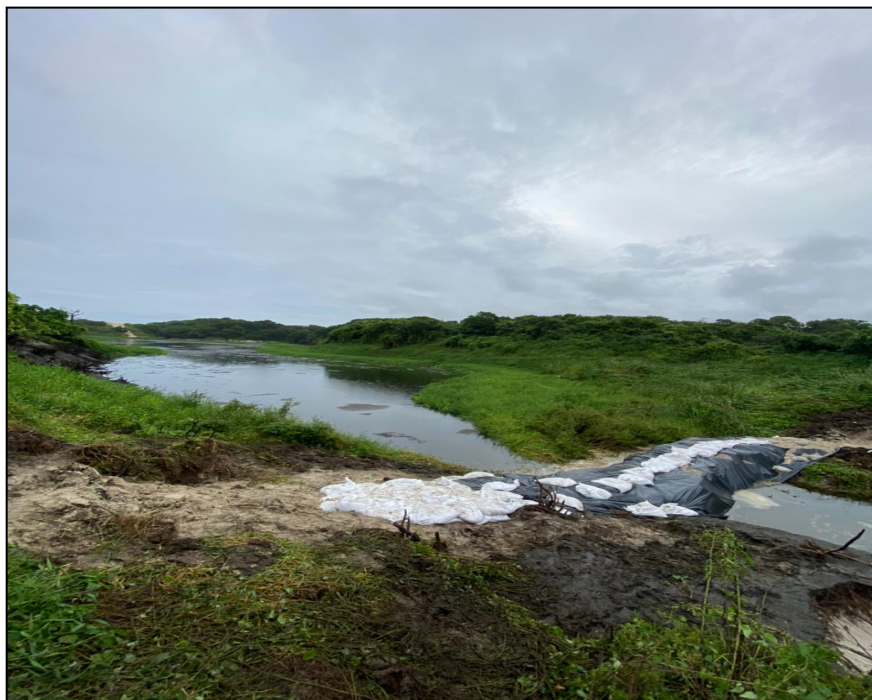
Figura 1 - Contenção com sacos de areia.
Fonte: Arquivo CASAN.

A equipe operacional, formada por servidores da CASAN e Defesa Civil, definiram que a forma mais rápida para estancar o vazamento era a colocação de sacos de areia no local da ruptura da duna na lagoa de evapoinfiltração, conforme demonstram as Figuras 01 e 02. Para cessar o escoamento da água na área do estacionamento da Avenida das Rendeiras e na Servidão Manoel Luiz Duarte, seria necessária a abertura de acesso na área de restinga atrás do estacionamento da Avenida das Rendeiras, para a entrada da equipe, dos equipamentos e materiais para a contenção no local da ruptura. Outra equipe faria a limpeza da Avenida das Rendeiras para liberação dos veículos. Os materiais/entulhos retirados das áreas limpas estão sendo depositados temporariamente num *Bota Espera* ao lado da ETE da Lagoa da Conceição.

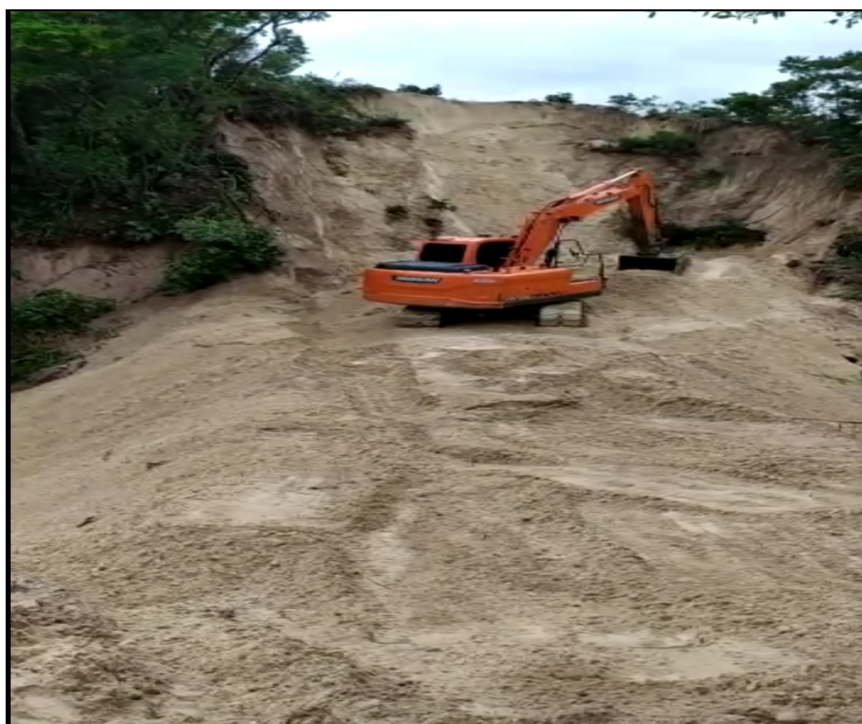
Figura 2 - Contenção das dunas com retroescavadeira
