RELATÓRIO DE FISCALIZAÇÃO AMBIENTAL nº 044/2021

RFA Nº: 044/2021	RRA.AMBIENTAL:	Nº PROCESSO:	DATA: 26/01/2021
REGIÃO: Leste	DISTRITO: Lagoa da Conceição		
LOCAL INFRAÇÃO: Rua Mandala e Manuel Luiz Duarte. COORDENADAS GEOGRÁFICAS: 27° 36'40,70"S - 48°27' 8,20"O	INSCRIÇÃO IMOBILIÁRIA:		
AIA: 18423	ZONEAMENTO: Unidade de Conservação.		
NOME DO AUTUADO: CASAN – Companhia Catarinense de Águas e Saneamento.	CNPJ/CPF/RG: 82.508.433/0001-17		
ENDEREÇO COMPLETO DO AUTUADO: Emílio Blum, 83 – Centro – Florianópolis – SC.			
MENSURAÇÃO: Lançamento dos efluentes e camada de lodo, após o rompimento da Lagoa de Infiltração da E.T.E. – CASAN, ocasionando o carreamento dos mesmos para a Lagoa da Conceição e vias públicas, danificando dunas e restinga. Causando danos ambientais.

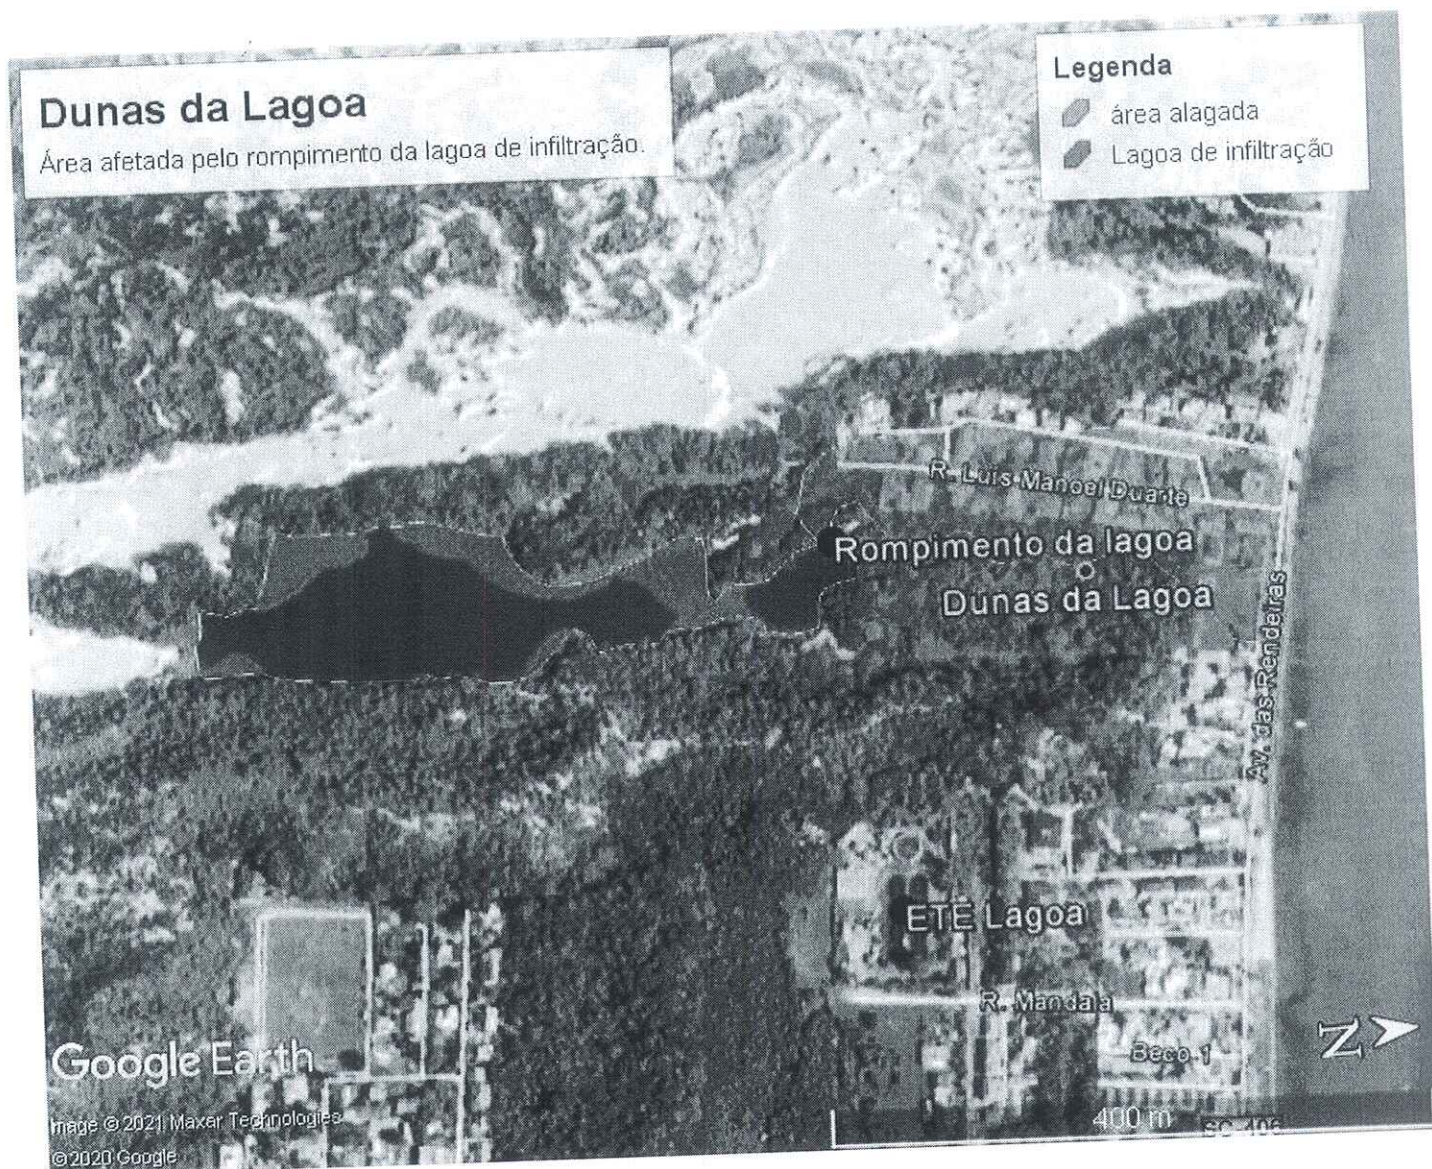
Figura 1 – Área afetada pelo rompimento da Lagoa de Evapoinfiltração da ETE Lagoa; em vermelho a área da LEI, em verde a área alagada pela torrente.

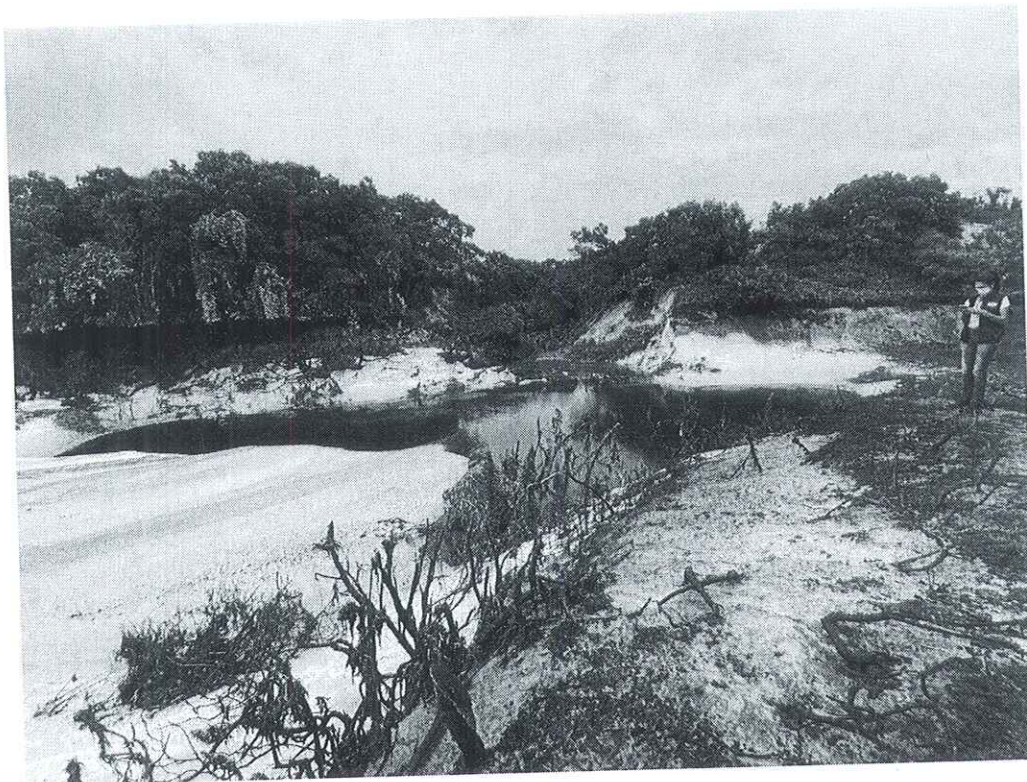
Figura 3 – Ponto de ruptura da LEI, mostrando o nível de operação marcado na vegetação e o carreamento de sedimentos do fundo.

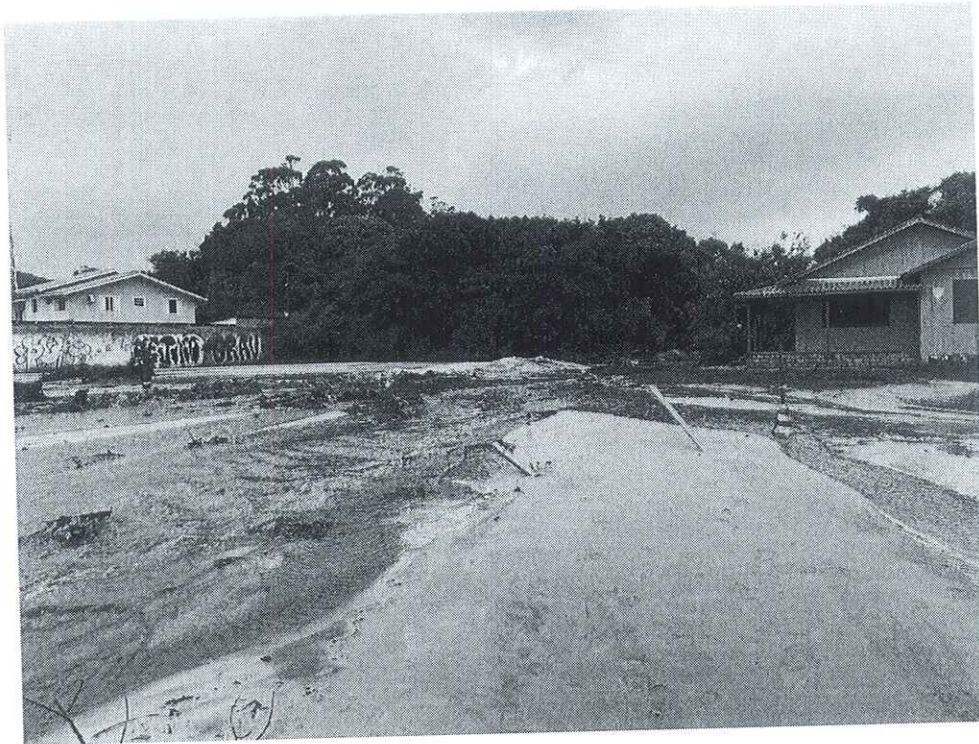
Figura 5 – Torrente de água com sedimentos e detritos chegando na Avenida das Rendeiras.
Fonte: Fiscalização Floram.

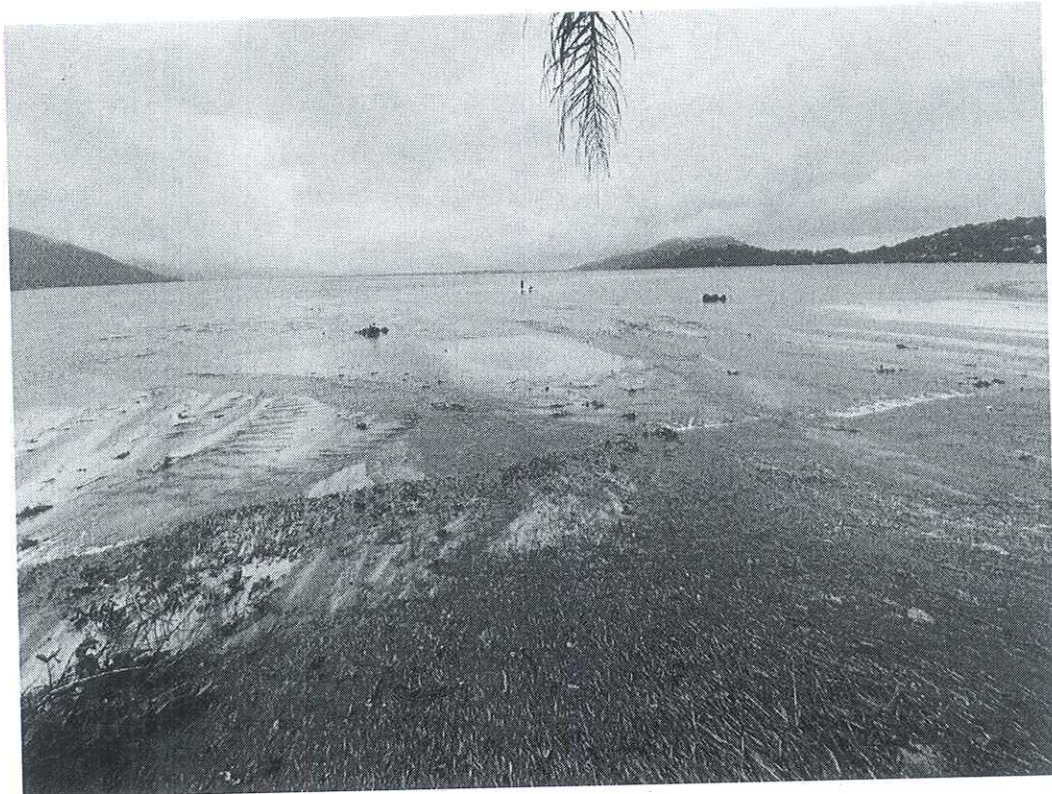
Figura 6 – Torrente de água com sedimentos e detritos chegando à Lagoa da Conceição.

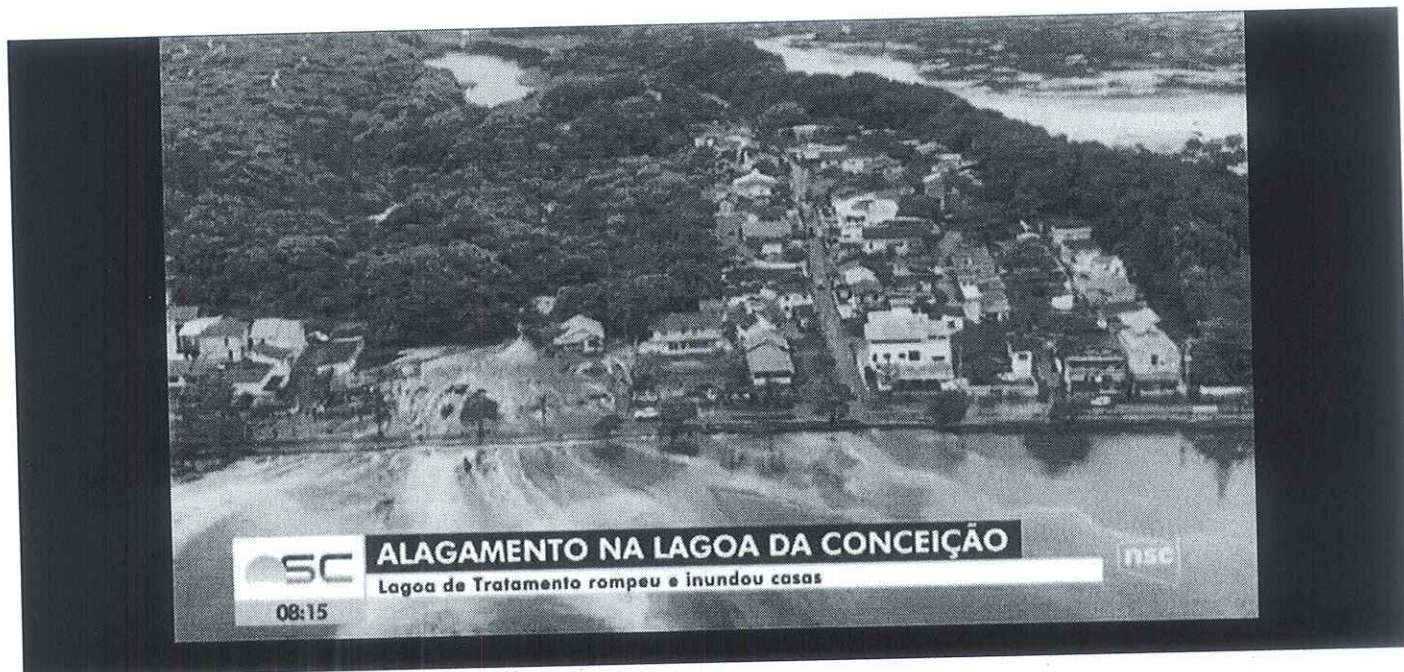
Figura 7 – Imagem aérea vinculada na mídia mostrando ao fundo a LEI, a torrente de água e detritos chegando à Lagoa da Conceição e a pluma de sedimentos na Lagoa da Conceição.

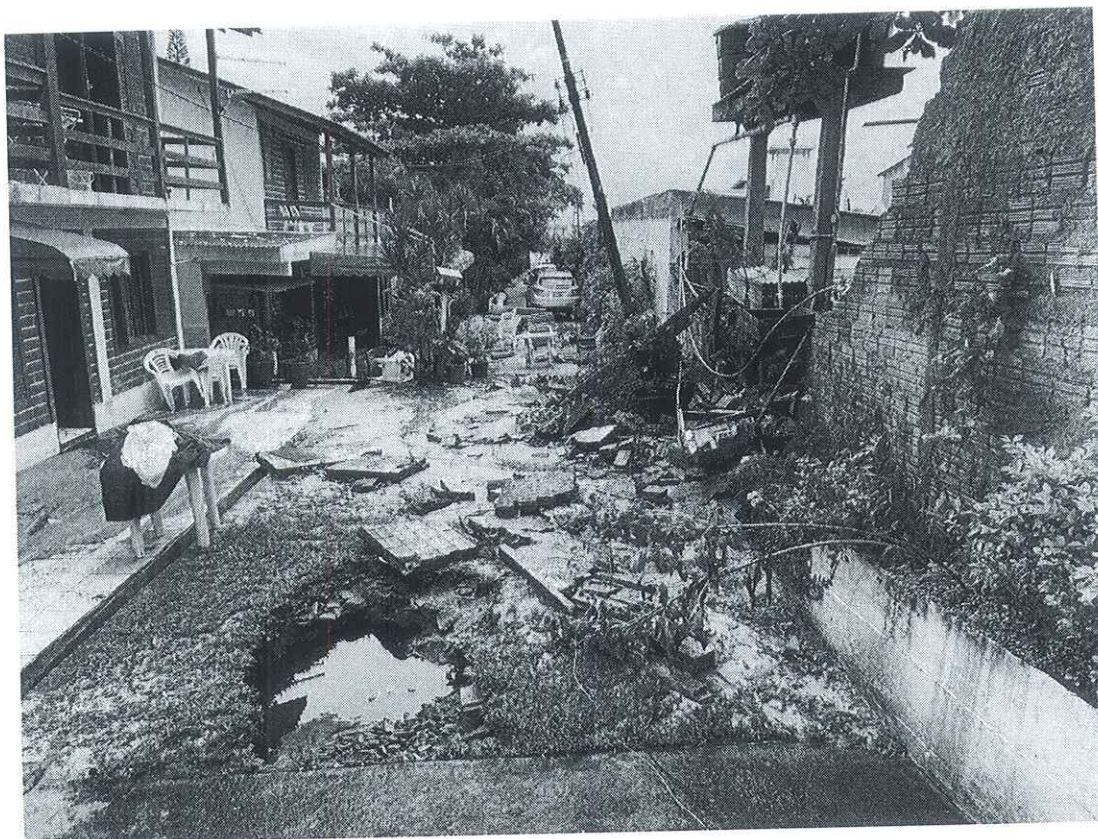
Figura 8 – Danos às residências adjacentes causados pela torrente.
Fonte: Fiscalização Floram.

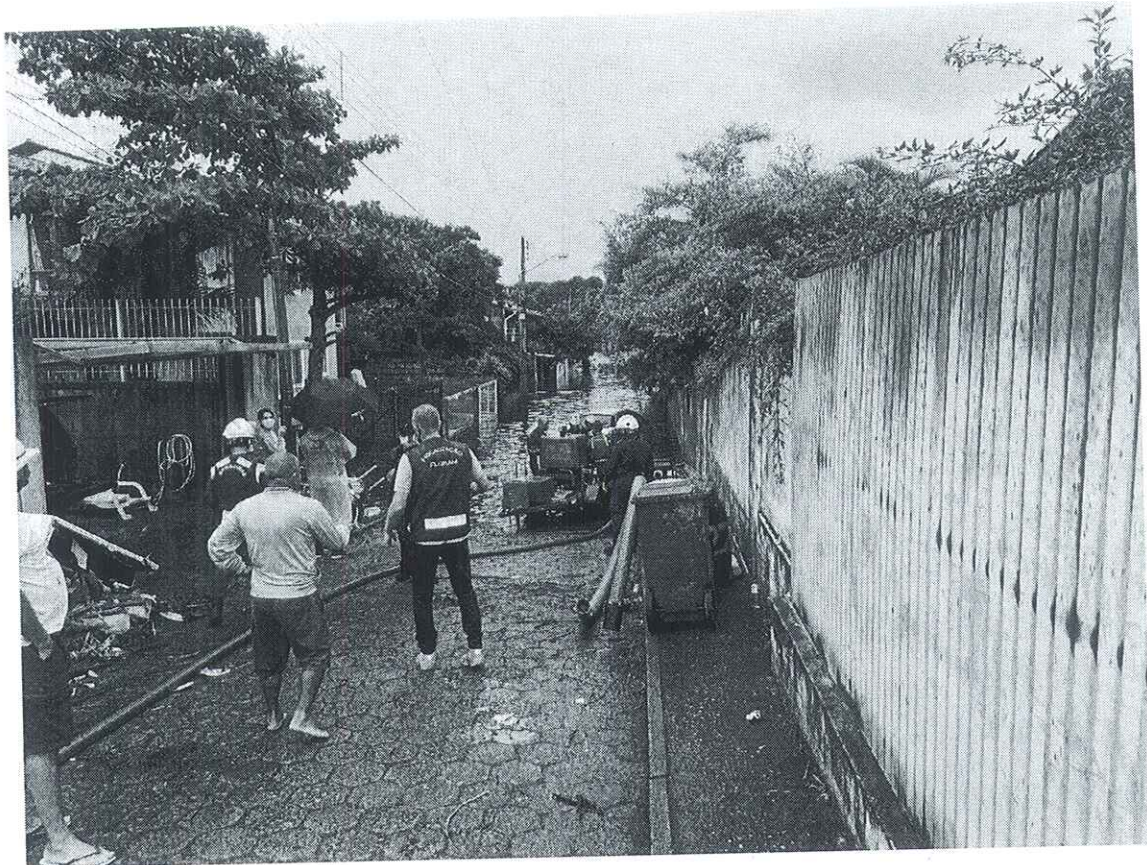
Figura 9 – Alagamento de residências e danos materiais causados pela torrente.
Fonte: Fiscalização Floram.
